Absturzsicherung auf historischem Steildach Umsetzung und Sicherheitsergebnisse

Volkshaus - Zürich

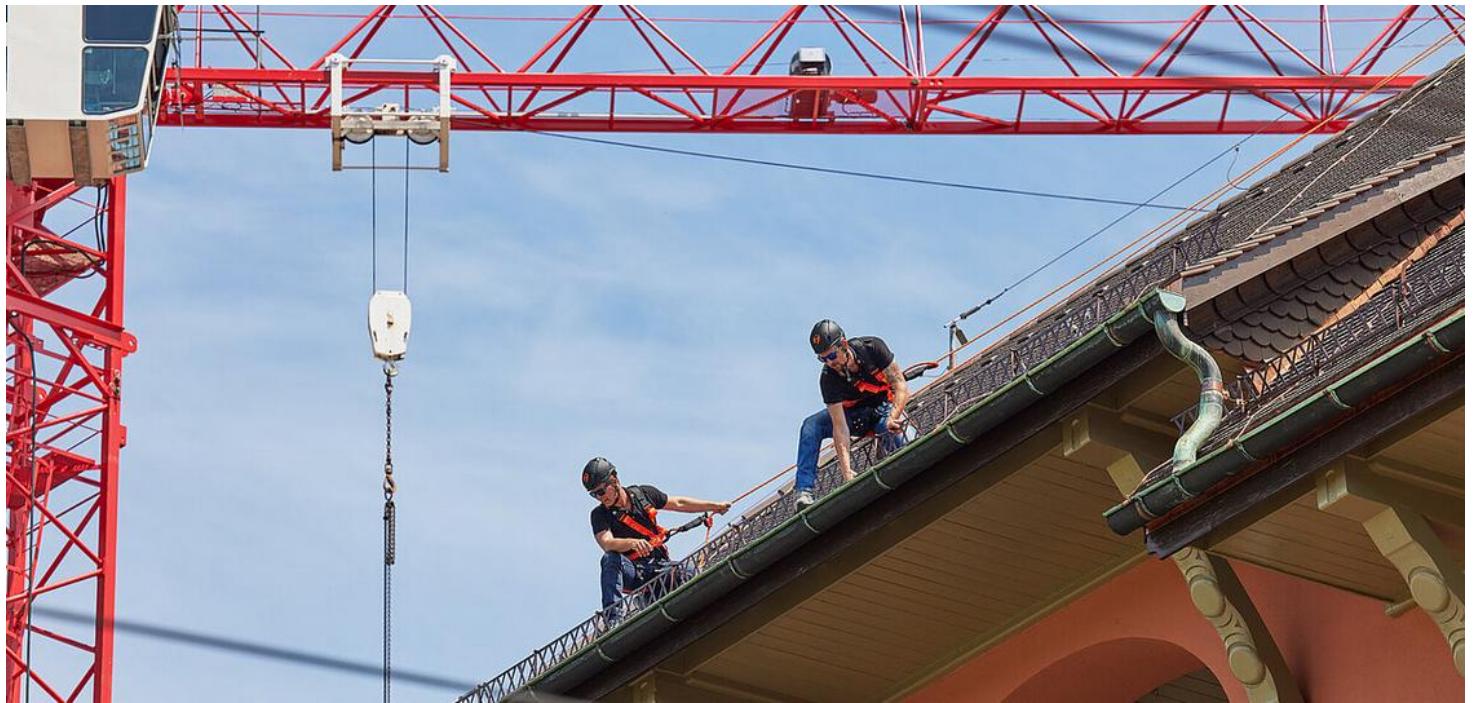
Die zu früheren Zeiten üblichen markanten Blitzfangstangen mit den dazwischen gespannten Fangdrähten zählten ebenso zu den sich auftuenden Herausforderungen in Hinblick auf die Optik. Aus diesem Grund wurden diese Elemente mit unseren Stahlstützen respektive den dazwischen gespannten Seilen optisch ersetzt, sodass das Erscheinungsbild des Volkshauses Zürich bewahrt werden konnte. Zudem musste die Grossteils fehlende Unterdachbahn erst geschaffen werden. Der knappe Zeitplan tat dann noch sein Übriges.

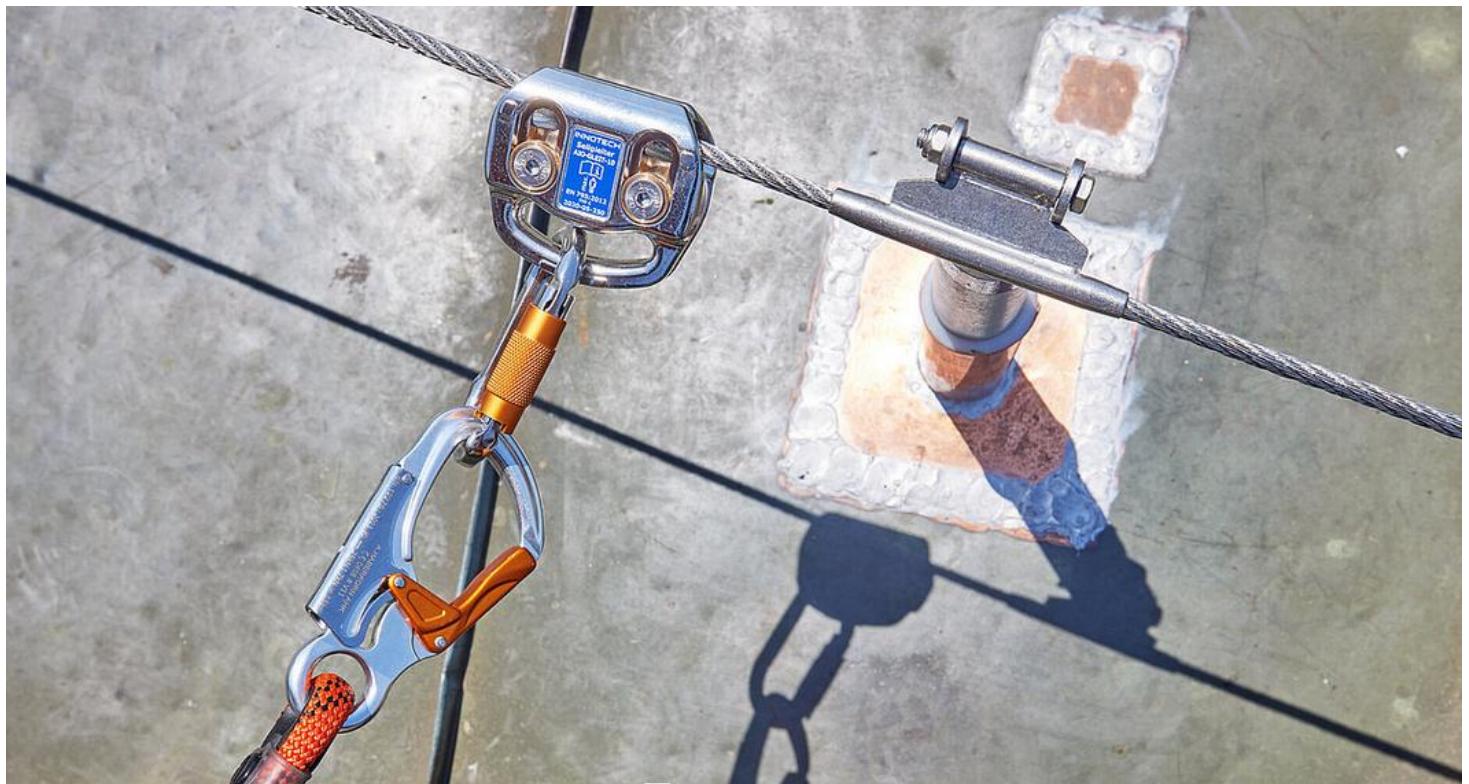
Aufgrund der genannten Herausforderungen, insbesondere der Dachneigung, wurde als Sicherungssystem das AIO-Seilsystems der Firma INNOTECH Arbeitsschutz AG befestigt. Insgesamt wurden 177 m AIO-Seilsystem und 22 Stützen befestigt, die in Zukunft für ausreichend Schutz auf dem Steildach des Volkshauses Zürich sorgen. Um einen Pendelsturz an den Eckbereichen des Steildachs zu verhindern, wurden 34 Sicherheitsdachhaken montiert.

Durch unsere jahrelange Erfahrung in der Planung und Umsetzung von Absturzsicherungen gelang es, die Sicherungslösung unauffällig in die Dachfläche zu integrieren, sodass diese dort gar nicht als solche zu erkennen ist. Die zuvor markanten Blitzfangstangen wurden durch unsere Stahlstützen und den dazwischen gespannten Edelstahlseilen ersetzt.

Jede Stütze besteht aus einem 48 mm starken, isoliertem Rundstahl und hat eine Höhe von 400 bzw. 600 mm. Zwischen den Stützen wurde das 8 mm starke Edelstahlseil gespannt. Ausgestattet mit einer Persönlichen Schutzausrüstung gegen Absturz (PSAgA) und einem für das AIO-Seilsystem passenden Gleiter können etwaige Reinigungs-, Wartungs- oder Instandhaltungsarbeiten am Steildach des Volkshauses sicher durchgeführt werden.

Insgesamt wurden 198 Meter Edelstahlseil befestigt. Der enge Zeitplan konnte dank der langjährigen Zusammenarbeit mit der Preisig AG und unserem Expertenteam optimal eingehalten werden.
